REPARAÇÃO E REFORÇO DA ESTRUTURA DO CORO

Paulo B. Lourenço, Professor Catedrático, Engº Civil

ISISE, Universidade do Minho, Departamento de Engenharia Civil, Guimarães

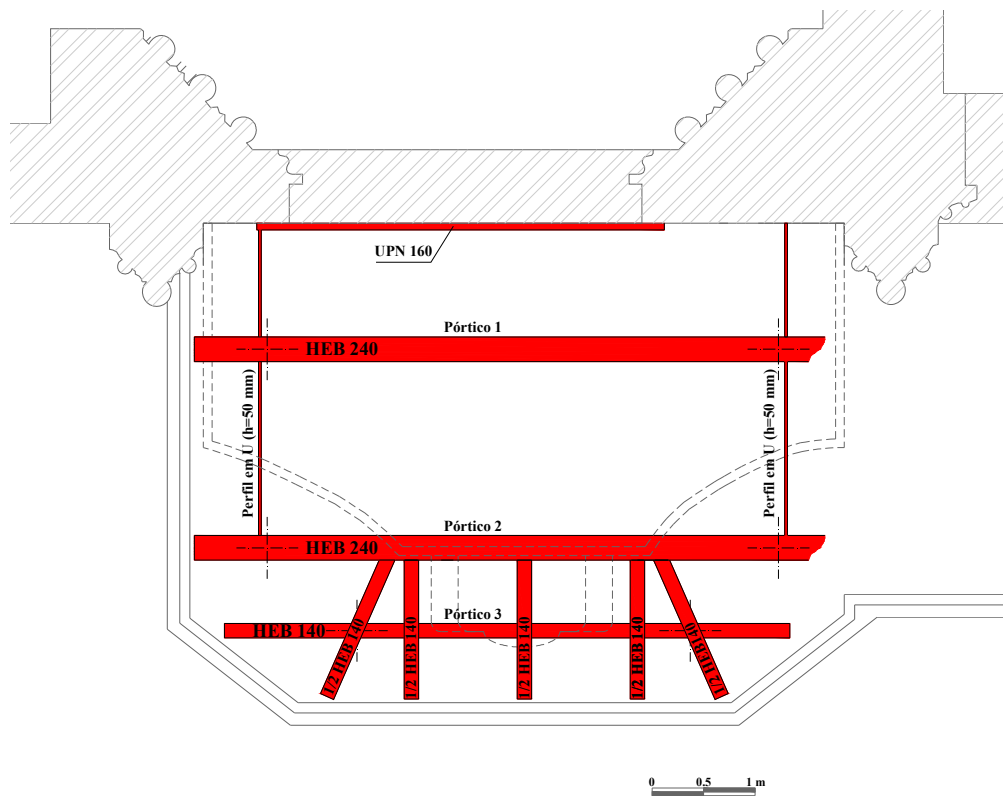
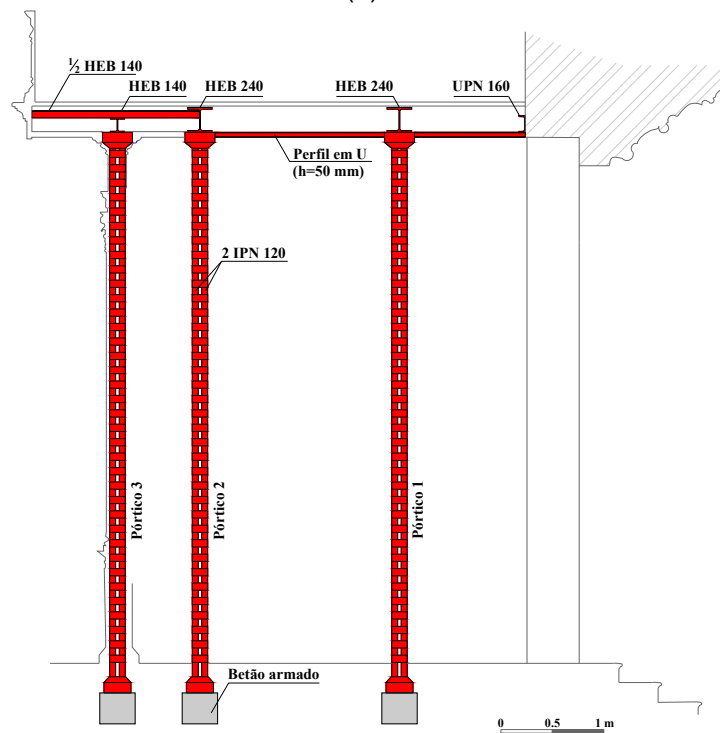
Figura 2 – Estrutura metálica: (a) planta; (b) corte transversal.

A estrutura metálica é constituída por três pórticos metálicos paralelos e por cinco vigas que suportam o vão em consola (Figura 2). O soalho (espessura igual a 2.5 cm) assentava sobre um conjunto de vigas principais e secundárias em madeira dispostas, aproximadamente, em direções ortogonais. Os pórticos apresentam o mesmo tipo de pilar, com secção composta por dois perfis IPN 120 unidos por chapas (150 x 70 x 6 mm) espaçadas verticalmente cerca de 70 mm e soldadas nos banzos dos perfis. Os pórticos 1 e 2 apresentam vigas de dimensões superiores (HEB 240) à do pórtico 3 (HEB 140), bem como vãos também superiores. Os pórticos encontram-se travados na direção para fora do seu plano por elementos em madeira. Os nós viga/pilar dos pórticos 1 e 2 encontram-se ligados por perfis metálicos em “U” com 50 mm de altura. Além disso, as vigas dos pórticos 2 e 3 estão ligadas por meios perfis HEB 140, e apresentam-se soldadas ao perfil HEB 240 (pórtico 2) e ao perfil HEB 140 (pórtico 3). A estrutura apresenta ainda um perfil UPN 160 junto da parede de alvenaria com comprimento mais reduzido.
